#### 4.2.1 Conjunto 1

##### a) Edificio 1

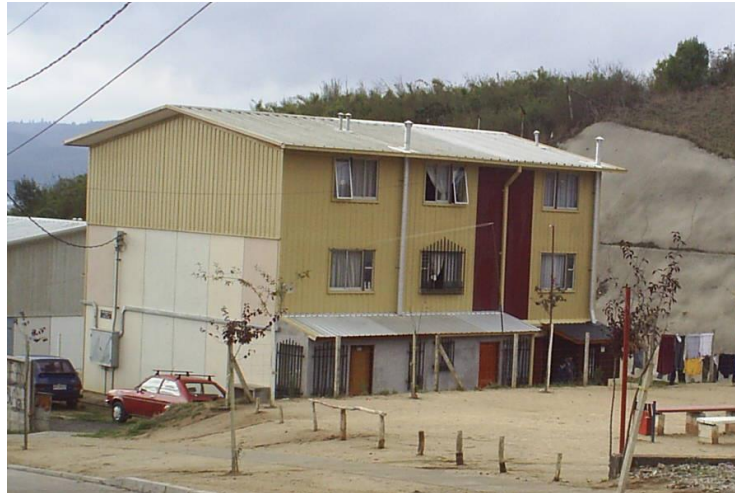
**Figura 4.3:** Edificio 1.

Como primera observación se debe decir que los edificios de este conjunto están ubicados en la cima de un cerro, siendo ésta una de las discontinuidades geomorfológicas que amplifican el movimiento del suelo y por ende es perjudicial para el comportamiento sísmico de la estructura. Además se supone una mala calidad del mortero de junta, ya que en este conjunto la gran mayoría de las construcciones se presentan forradas con cinc.

Los edificios de este conjunto poseen en su dirección transversal muros completos de albañilería confinada cumpliendo la labor de separar un departamento de otro. En cambio en la dirección longitudinal, sólo en el eje central, existe un muro de albañilería confinada y en los otros dos ejes perimetrales hay muros con antepecho y muros de longitud muy reducida de albañilería no confinada, que poco aportan a la capacidad resistente del edificio (ver anexo D). Por esta razón, su configuración en planta es del tipo H, entregando una rigidez torsional regular. En cuanto a la rigidez en elevación, se puede observar que no es muy buena, ya que se presenta discontinuidad en elevación de los muros por los huecos generados para la instalación de las ventanas.
